**IN 2017 OP WEG NAAR ACTIEF GRONDWATERPEILBEHEER
BLOEMEN- EN GRAVENBUURT, HILLEGERSBERG-ROTTERDAM**

29 maart 2018

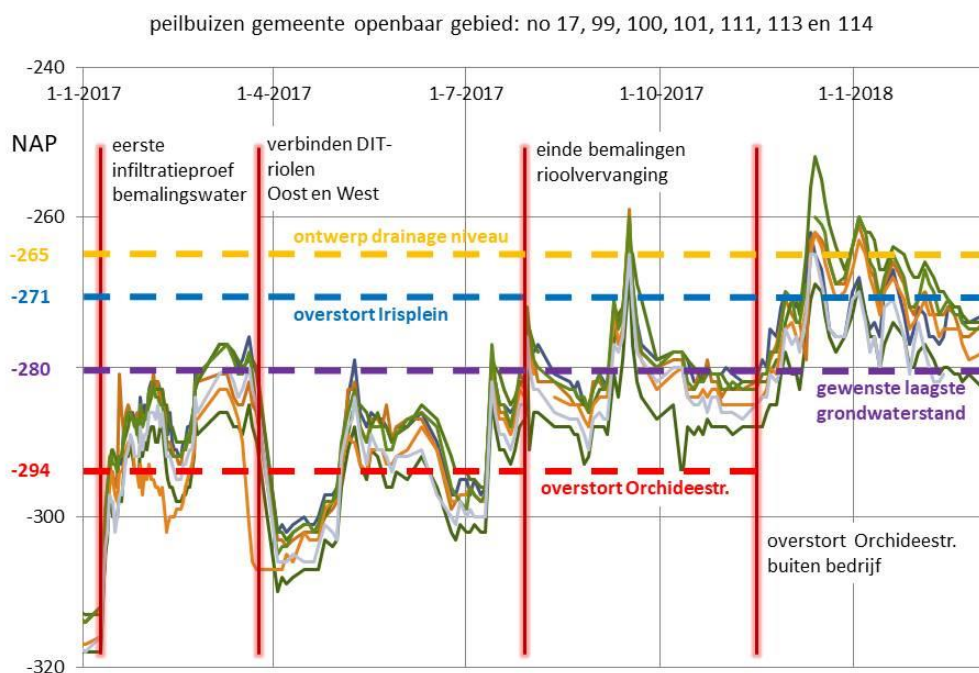
Figuur 2.3 Verloop grondwaterstand Bloemenbuurt Oost

Figuur 2.3 geeft het verloop van de grondwaterstand in de Bloemenbuurt Oost van het jaar 2017. Vanaf maart 2017 is de grondwaterstand in de Bloemenbuurt West en Oost vrijwel gelijk vanwege het verbinden van DIT-riolen van de Bloemenbuurt Oost met de DIT-riolen van de Bloemenbuurt West.

Op figuur 2.3 zijn vier gestreepte, horizontale lijnen aangegeven. De rode (onderste) lijn geeft het niveau aan van het overstort van het DIT-riool naar het vuilwaterriool in de Orchideestraat. Eind 2017 ontdekte bewoner Jelle Feenstra dat dit overstort is aangelegd op NAP – 2,94 m, dit is 29 cm lager dan het ontwerp drainage niveau. In november heeft de gemeente deze overstort buiten bedrijf gesteld.

De oranje (bovenste) lijn geeft het ontwerp drainage niveau aan (NAP -2,65 m). De blauwe geeft de daadwerkelijke hoogte aan van de overloop van het DIT-riool naar het vuilwaterriool op het Irisplein (NAP -2,71 m).

De paarse lijn is de gewenste laagste grondwaterstand in het openbaar gebied, NAP -2,80 m. Figuur 2.3 laat zien dat de grondwaterstand in de periode tot medio november 2017 beneden NAP -2,80 m lag.

Op figuur 2.3 zijn vier rode verticale lijnen aangegeven, het zijn momenten van grootschalige ingrepen in het grondwatersysteem. Vanaf 3 januari 2017 heeft de gemeente het bemalingswater van de Bloemenbuurt Oost grotendeels in DIT-riolen geloosd (GOP en cgOH, mei 2017). De grondwaterstand steeg snel. Een gedeelte hiervan is via het overstort Orchideestraat afgevoerd op het vuilwaterriool.

Op 27 maart zijn de DIT-riolen van de Bloemenbuurt Oost verbonden met de DIT-riolen in de Bloemenbuurt West. Het gevolg was een nivellering van de grondwaterstand, een snelle daling van de grondwaterstand in de Bloemenbuurt Oost en een snelle stijging in de Bloemenbuurt West (GOP en cgOH, mei 2017). De droogte in de maanden april, mei en juni (paragraaf 2.1) en het bemalen van grondwater veroorzaakten een lage grondwaterstand. Op 27 juli werd het bemalen van grondwater beëindigd. De tweede helft van 2017 was nat, dit was mede de oorzaak van een verhoging van de grondwaterstand. De hoogste grondwaterstand werd gemeten op 16 september, dit is aan het einde van een periode met extreme neerslag (153 mm van 8 t/m 16 september, zie paragraaf 2.1).

Op 17 november stelde de gemeente het overloop Orchideestraat buiten bedrijf. Dit veroorzaakte een aanzienlijke stijging van de grondwaterstand. Sindsdien kan water vanuit de DIT-riolen slechts bij het Irisplein overlopen naar het vuilwaterriool. Voor de periode november 2017-maart 2018 is het verband tussen grondwaterstand en peil DIT-riolen geanalyseerd, zie volgende paragraaf.

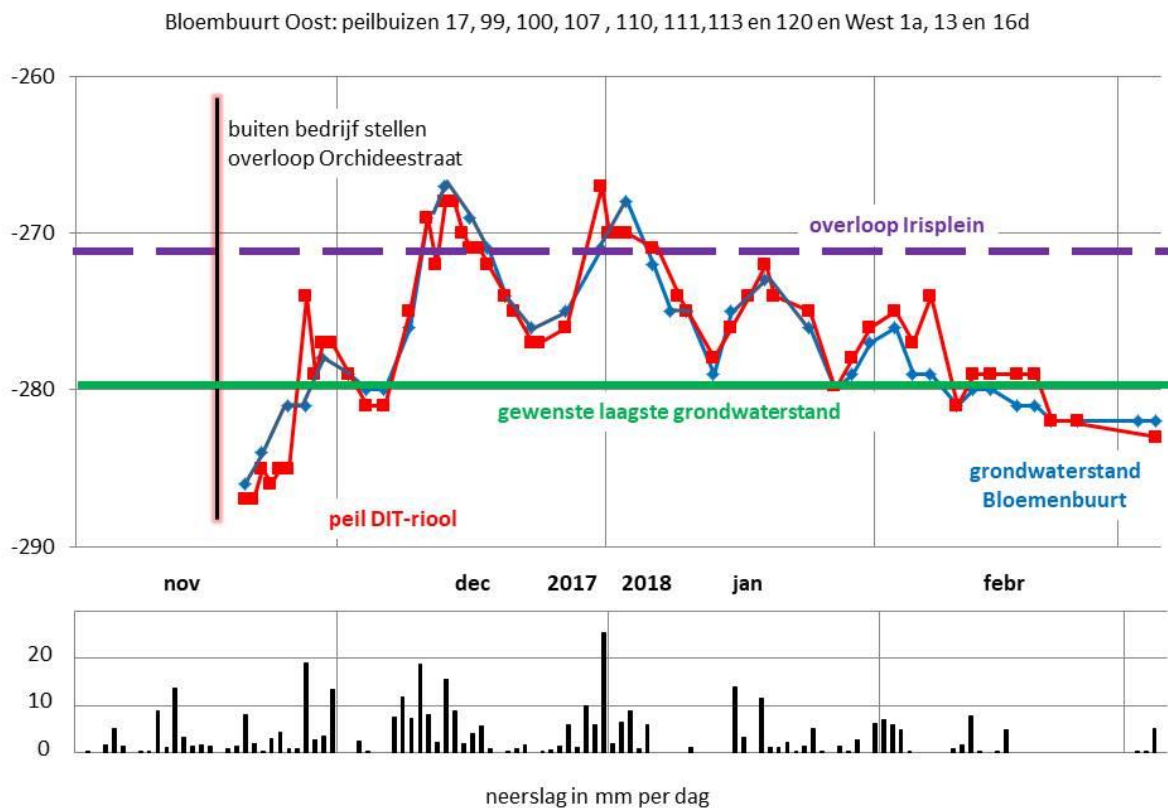
Figuur 2.4 Verloop grondwaterstand en peil overloop DIT-riool Irisplein

Figuur 2.4 laat het verband zien tussen de gemiddelde grondwaterstand in de Bloemenbuurt en het waterpeil van de overloop van het DIT-riool op het Irisplein. Tevens is de dagneerslag aangegeven. Het gemiddelde is berekend met de gegevens van acht peilbuizen in de Bloemenbuurt Oost en drie in de Bloemenbuurt West. Deze peilbuizen liggen in het openbaar gebied.

Als eerste valt op dat de gemiddelde grondwaterstand en het peil op de overloop Irisplein vrijwel gelijk zijn, de verschillen zijn in de orde van grootte van centimeters. Dit wordt vooral veroorzaakt door een hoge doorlatendheid van het zandige wegcunet (zie paragraaf 2.3).

Ten tweede valt op dat de overloop Irisplein slechts in twee perioden grondwater heeft afgevoerd op het vuilwaterriool. De eerste periode was het gevolg van overvloedige neerslag in de periode van 7 t/m 14 dec 2017. In deze periode viel 80 mm neerslag, waarvan de herhalingsperiode 0,8 jaar is. Op 13 en 14 december stond het waterpeil 3 cm boven de overloop van het DIT-riool. De tweede periode was eind 2017/begin 2018. Op 13 december viel 16 mm neerslag op 14 december 9 mm. Het laat zich aanzien dat op 13/14 december en 30 december een grote hoeveelheid grondwater op het vuilwaterriool geloosd is. Vastgesteld wordt dat de DIT-riolen het grondwater boven het niveau van de overloop effectief en snel draineren. Deze conclusie volgt ook uit de periode met overvloedige neerslag eind 2017/begin 2018 met 25 mm neerslag op 31 december.

Als derde valt op dat op dagen met overvloedige neerslag het peil op de overloop van het DIT-riool Irisplein tijdelijk kan stijgen boven de grondwaterstand. Dit wordt geïllustreerd door de volgende metingen op 27 november van het peil op de overloop Irisplein: 10.30 uur NAP - 2,79, 11.30 -2,74, 12.30 -2,81 en 13.30 -2,81 m. Uit deze gegevens volgt een tijdelijke verhoging van circa 7 cm. Op 27 november was de neerslag 19 mm, waarvan 12 mm in het tijdvak van 8.00 uur tot 11.00 uur. De stijging wordt verklaard door afstroming van regenwater via straatkolken naar het DIT-riool, gevolgd door infiltratie naar het grondwater. Het blijkt dat het DIT-riool het afstromend regenwater snel en effectief verwerkt. Op 30 december viel 25 mm neerslag. Ook op deze dag werd het waterpeil in de DIT-riolen verhoogd door afstroming van regenwater via straatkolken. Op dit tijdstip stond het waterpeil boven het niveau van de overloop en werd grondwater geloosd op het vuilwaterriool.

Ten vierde valt op dat vanaf medio februari 2018 de gemiddelde grondwaterstand in het openbaar gebied onder het gewenste niveau NAP -2,80 m zakt. Dit wordt onder meer veroorzaakt door geringe neerslag/aanvulling van grondwater. In januari was de neerslag normaal, februari was aan de droge kant; er viel 34 mm neerslag, normaal is de neerslag 58 mm. De daling van de grondwaterstand wordt ook veroorzaakt door verliezen van grondwater, zoals diffuse ontwatering door het riolsysteem, netto afstroming van ondiep grondwater over de grenzen van het projectgebied en inzijging naar het diepe watervoerende pakket. Het is een signaal dat ook in droge perioden in wintermaanden aanvoer van oppervlaktewater nodig is om de grondwaterstand op het gewenste peil te houden.

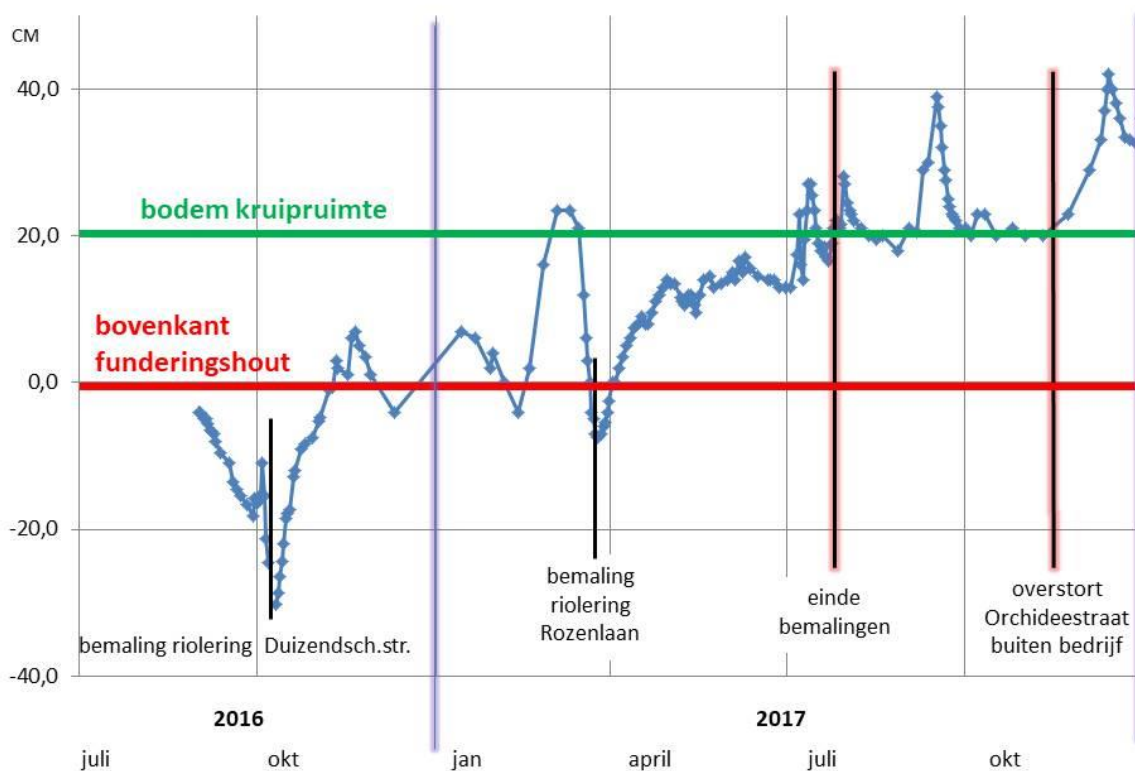
Fig 3.2 Grondwaterstand kruipruimte Duizendschoonstraat 17

Figuur 3.2 geeft het verloop weer van de grondwaterstand in de kruipruimte van de woning Duizendschoonstraat 17. Deze figuur laat zien dat het bovenste funderingshout in 2016 tijdens de bemaling voor het vervangen van de riolen 2 tot 3 maanden droog stond. In 2018 veroorzaakt de bemaling voor het vervangen van het riool in de Rozenlaan 1 tot 2 weken droogstand.

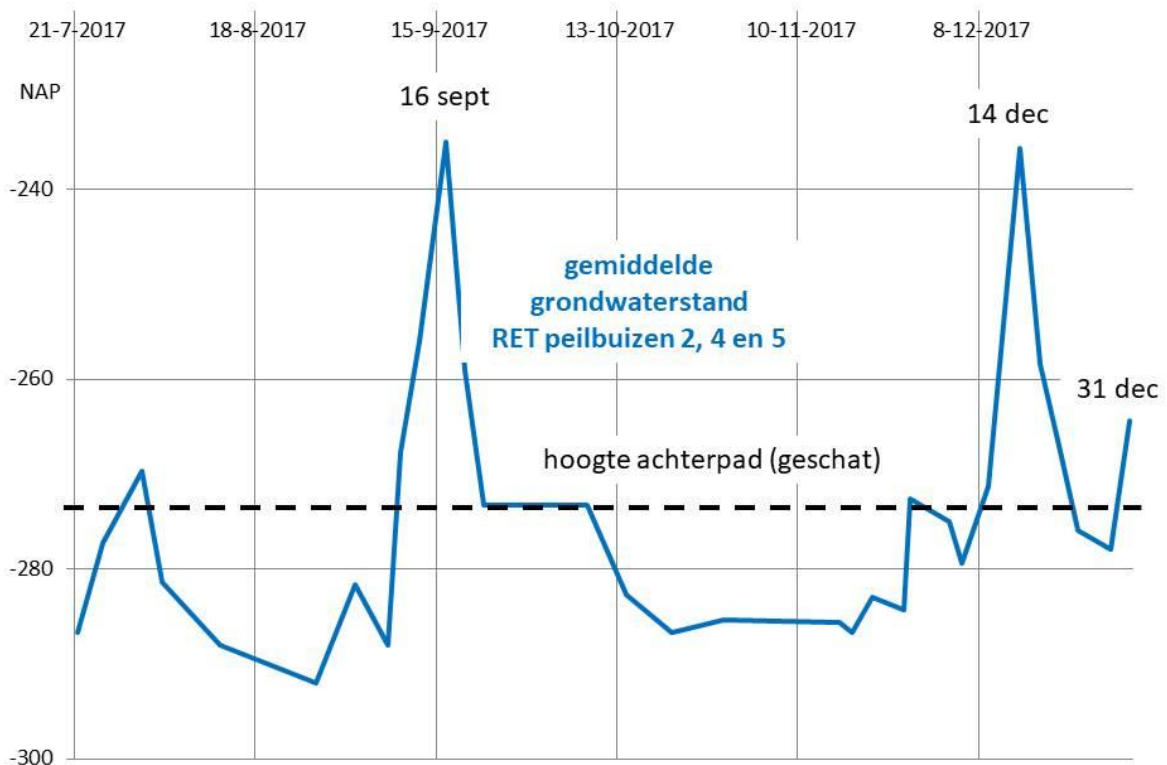
Figuur 3.3 Grondwaterstand bij Achterpad Zonnebloemstraat 66-80

Figuur 3.4 laat situaties van grondwateroverlast zien van het achterpad van Zonnebloemstraat 66-80. De grondwaterstand is gemeten met RET-peilbuizen langs het achterpad. Wateroverlast treedt op bij perioden met (zeer) hoge neerslag (paragraaf 2.1). De achterliggende oorzaak van wateroverlast is zakking van achterpaden en de hieraan liggende tuinen. Het aan het achterpad grenzende RET-terrein ligt ruim een halve meter hoger; hier treedt geen wateroverlast op. De bewoners hebben geen maatregelen getroffen tegen wateroverlast.

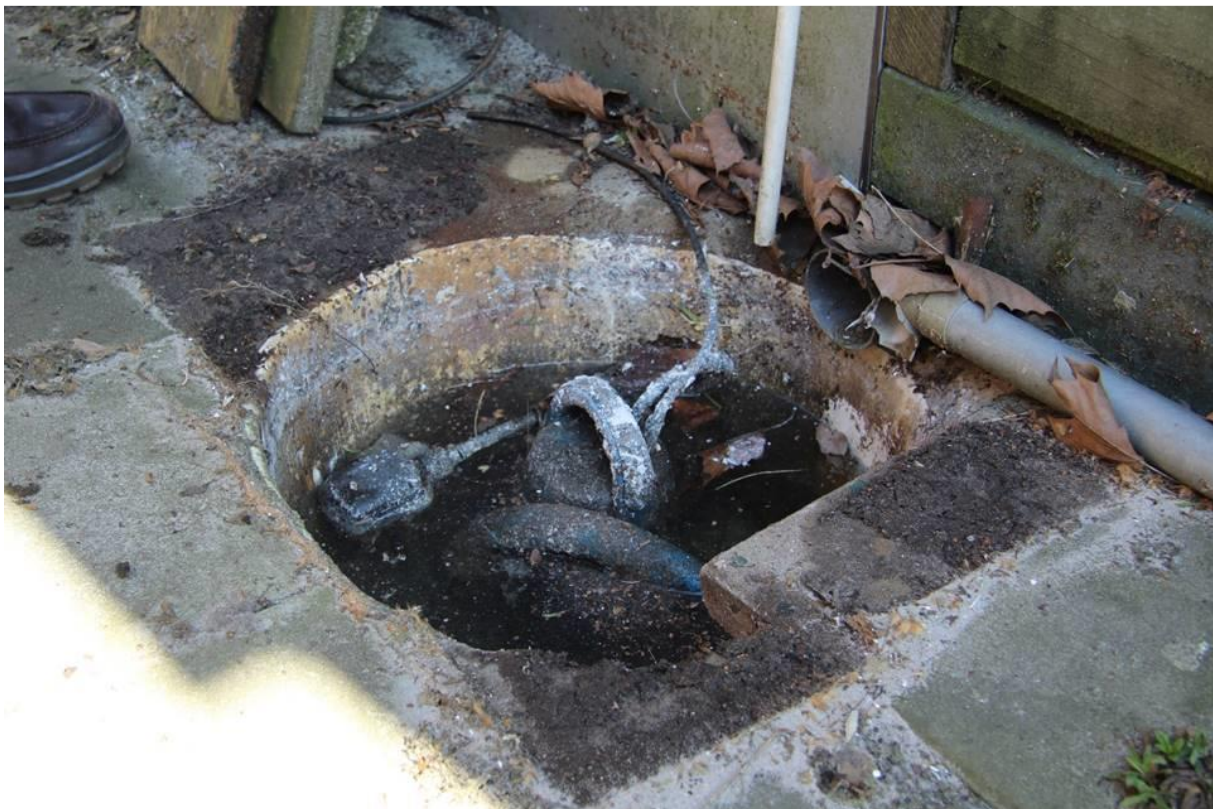
Figuur 3.4 Pompput in achterpad Jan Willen Frisostraat 22-24

Sinds langere tijd hebben de bewoners de Jan Willem Frisostraat 22-24 te maken met wateroverlast op het achterpad (zie figuur 3.1, locatie 8). Hier hebben de bewoners een robuuste voorziening tegen wateroverlast aangelegd.

Bij wateroverlast in het achterpad stroomt het water over de bodem van het achterpad de put in. De wand van de put is een PVC buis, de put is enkel decimeters diep. Bij wateroverlast wordt de elektrische pompput handmatig ingeschakeld en wordt een waterniveau vlak onder de oppervlakte van het achterpad gehandhaafd. Het water wordt geloosd op de hemelwaterafvoer. Twee soortgelijke putten zijn gevonden aan de overkant van de Jan Willen Frisostraat in het achterpad van de woning no 11 en 13.

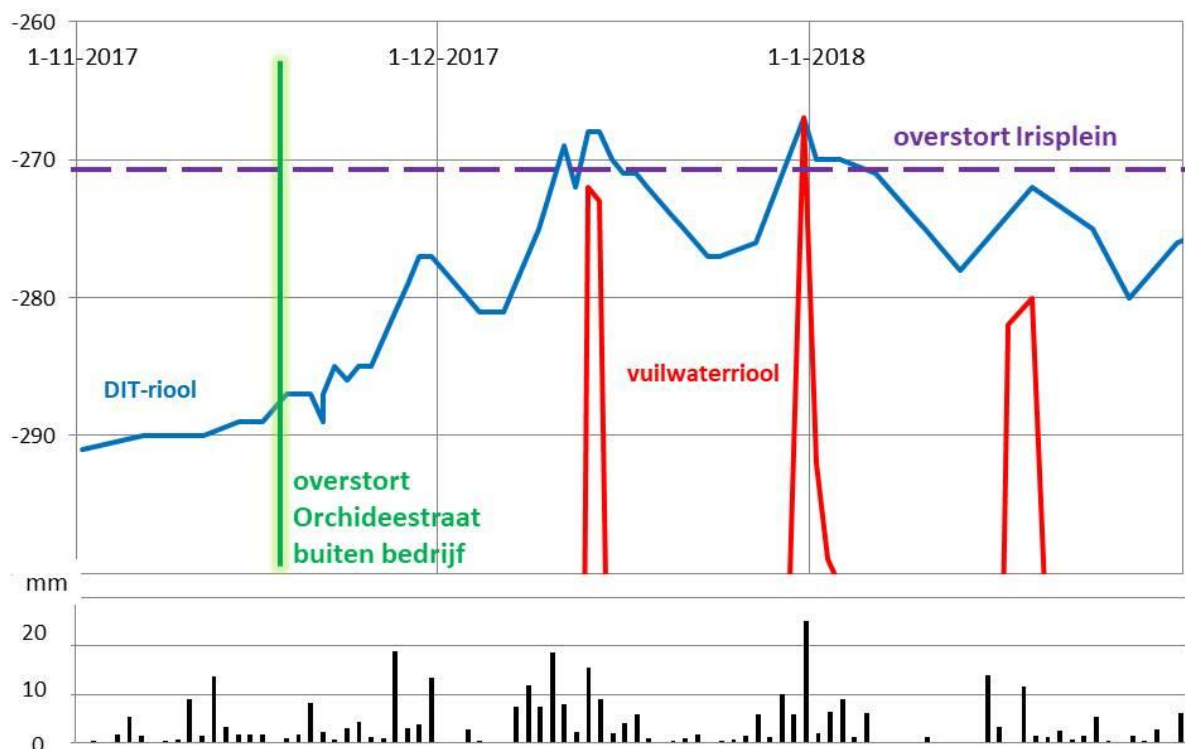
Figuur 3.5 Irisplein, peil DIT-riool en vuilwaterriool en dagneerslag

Figuur 3.5 laat het verband zien tussen het peil van het DIT-riool en het vuilwater riool op het Irisplein en de dagneerslag. Het peil van het vuilwaterriool wordt sterk bepaald door neerslag. Op 31 december stond het peil van het vuilwaterriool boven het overlooppniveau van het Irisplein. Het is niet bekend of het water vanuit het vuilwaterriool naar het DIT-riool stroomde of omgekeerd.

Het is aannemelijk dat bij een lage grondwaterstand, zoals tijdens droge perioden in de zomer, er bij hevige stortbuien water stroomt uit het vuilwaterriool het schoonwatersysteem in van de DIT-riolen. Aanbeveling: een voorziening te treffen die het onmogelijk maakt dat er vuilwater uit het vuilwaterriool in het DIT-riool stroomt.
